ÚDRŽBA

ÚDRŽBA 1/2023

VÝMENA DESTILAČNEJ PECE F1

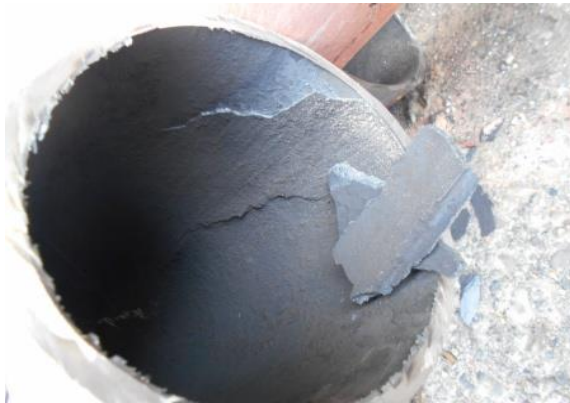
Obr.1 Nánosy koksu na vnútornom povrchu radiačných rúr.

Radiačné rúry vplyvom prevádzky koksujú, jedná sa o proces ukladania sa uhlíkových zvyškov na vnútornom povrchu rúr počas zohrievania ropy (*Obr.1*). Koks má vynikajúce termoizolačné vlastnosti čím zhoršuje tepelný prestup rúr ako aj zvyšuje tlakovú diferenciu. Vo svojej podstate koks znižuje efektívnosť a zvyšuje energetickú náročnosť prevádzkovania zariadenia. Už v roku 2017 sa na radiačných rúrach objavili prvé spálené plochy, ktorých počet do roku v 2019 narástol práve z dôvodu zakoksovania (*Obr.2*). Zo spálených plôch boli odobrané repliky a došlo k premeraniu tvrdostí, ktorých výsledkom bolo zistenie vyžihania radiačných rúr na mätko. Na niekoľkých rúrach bol zistený rozdiel tvrdostí od 102HB až po 156 HB.

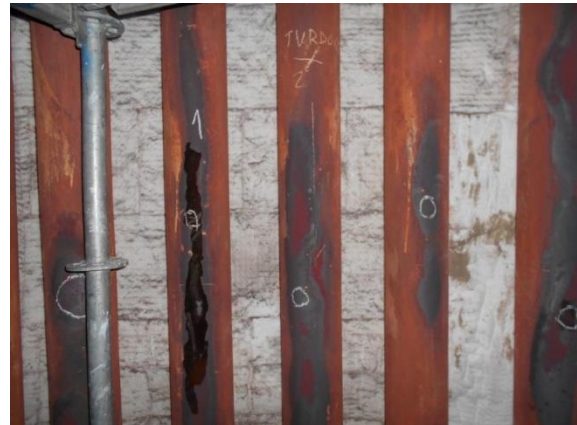
Obr.2 Spálený povrch radiačných rúr v dôsledku koksovania.

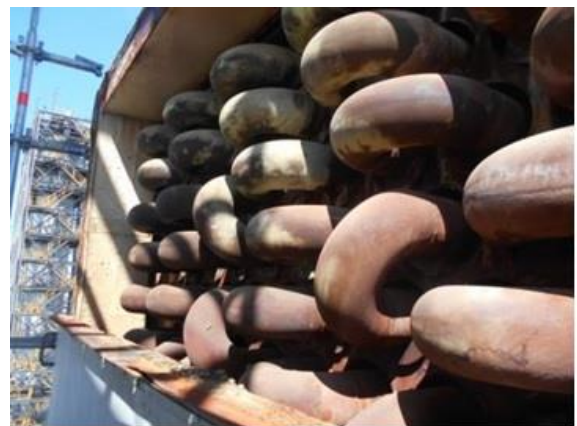
Obr.4: Fotografia z inšpekcie konvekčnej sekcie.

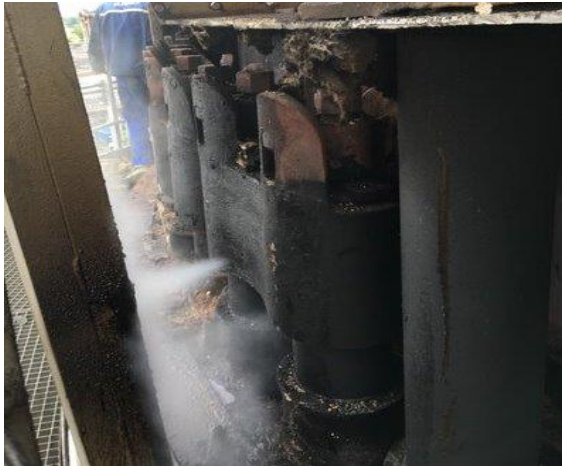
Obr.5 Perforácia na hornom headre radiačných rúr

Následne v roku 2019 došlo k mimoriadnej udalosti malého požiaru, keď počas prevádzky došlo k perforácii horného headra radiačných rúr (*Obr.5*). Ich úlohou bolo selektívne čistenie zakoksovaných rúr, ktoré nebolo využívané nakoľko nie je zaručené opätovné zatvorenie headra.

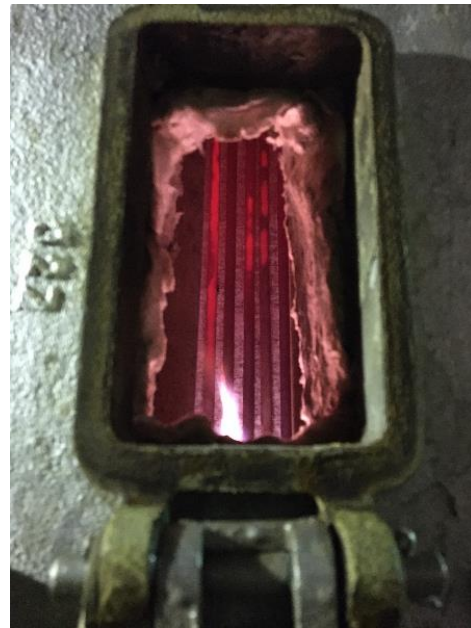
Obr.6 Fotografia rozžiarených rúr počas odkoksovania 04/2021

Počas septembra 2020 sme zistili silné zakoksovovanie radiačných rúr, ktoré bolo monitorované termovíznou kamerou vždy pri zmene nástreku, alebo v prípade ustálenej prevádzky 1x za mesiac. Na základe termovízie sa upravovali prevádzkové parametre v peci tak, aby nedošlo k ohrozeniu ľudí a majetku prevádzky. Maximálne spotové teploty boli až 670°C pri materiály 5Cr-½Mo čo predstavuje teplotu vysoko v creepovej oblasti. Počas apríla 2021 sme vykonali parovzdušné odkoksovovanie pecných rúr. Samotný proces odkoksovania bol rizikový a aby sme dosiahli vypálenie koksu sme museli udržiavať maximálne teploty v intervale medzi 650 až 705 °C (Obr.6).

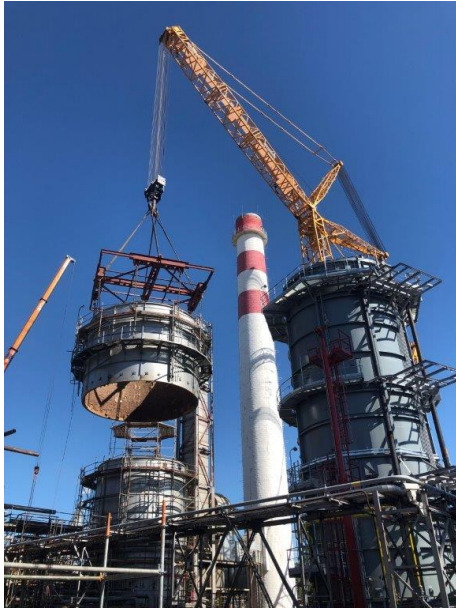
Obr.7 Demontáž ¼ radiačnej časti pece.

Ako prvý sa demontoval pôvodný spalínovod, následne konvekcia a radiačné rúry. Radiačná časť plášťa pece, bola najrizikovejšia nakoľko predstavoval veľkú váhu cca 80 ton ocele a 100 ton betónovej výmurovky, kde hrozilo jej uvoľnenie. Z uvedeného dôvodu sa pristúpilo rozrezaniu radiačnej časti plášťa pece vodným lúčom na 4 kusy bez demontáže výmurovky (Obr.7 a Obr.8). Z kompletnej demontáže starej pece vzniklo 200 ton železného odpadu a 130ton výmurovky.

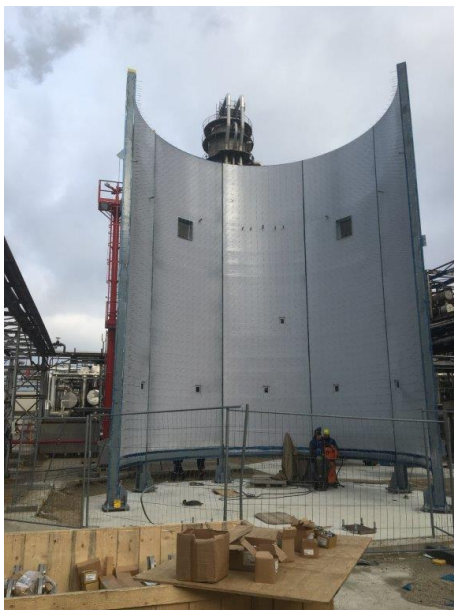
Obr. 9 Výstavba novej radiačnej časti

Radiačná sekcia novej pece F1 bola postavená v tesnej blízkosti pôvodnej pece na novovybudovaných základoch ešte pred odstavením výrobnéj jednotky (Obr.9). Jednalo sa o valcový plášť s výmurovkou zo sklo-keramickej vlákniiny na vertikálnej stene a stropu pece. Dno radiačnej sekcie pece bolo izolované žiaruvzdorným betónom. Plášť bol vyzbrojený kompletnými radiačnými rúrami, rebríkmi, plošinami ako aj novými potrubnými rozvodmi. Takto vyzbrojený plášť predstavoval celkovú váhu 205 ton a bol presunutý na pozíciu v jednom diely (Obr.10).

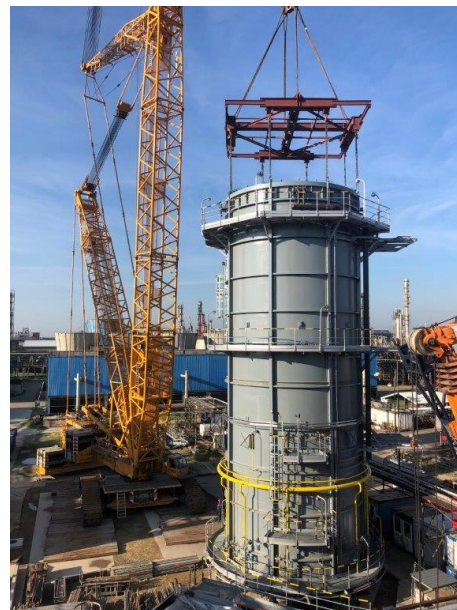
Obr.10 Nová radiačná časť, kompletne vyzbrojená a pripravená na presun

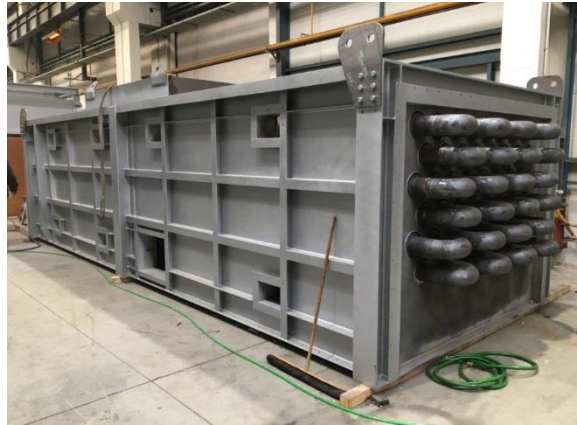
Obr.11 Nový konvekčný modul v dielni zhotoviteľa

Konvekčná časť pece bola vyrábaná v dielni zhotoviteľa z dvoch samostatných dielov (Obr.11), ktoré boli presunuté na stavenisko tesne pred montážou a ich spoločná váha predstavovala 55 ton. Po umiestnení konvekčných modulov na svoju pozíciu bolo nutné vykonať zváranie vnútorných prepojovacích rúr v rámci konvekčných modulov ako aj vonkajších medzi radiáciou a konvekciou.

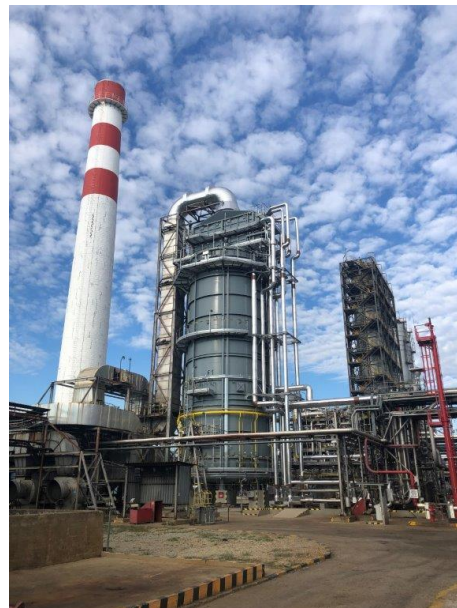
Obr.13 Nová destilačná pec F1 spustená do prevádzky 06/2022

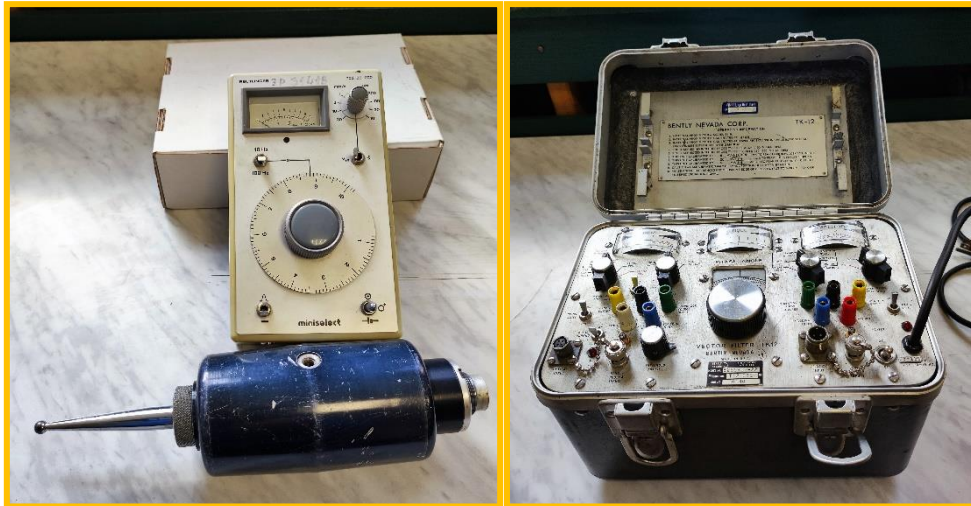
Obr. č. 1 : Ukážka historických prístrojov na meranie vibrácií

Historicky najstaršou činnosťou bola vibrodiagnostika, ktorá sa začala používať už začiatkom sedemdesiatych rokov, kedy boli zaobstarané prvé prenosné meracie prístroje. Tieto prístroje sú stále uchovávané v našom „súkromnom minimúzeu“ a dokladujú vývoj techniky v tejto oblasti.

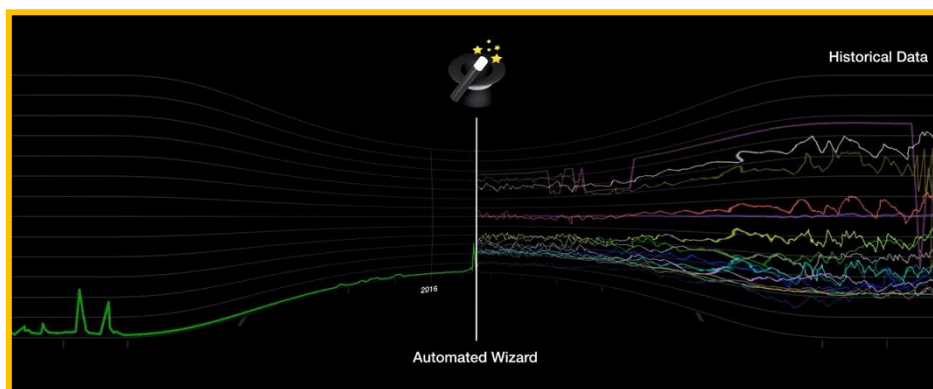
Obr. č. 2 – krivka pravdepodobnosti (ilustračný obrázok)

Medzi produktami AspenTechu je aj produkt MTELL. Jedným z jeho cieľov a možností je sledovať a upozorniť na odchýlky od štandardného procesu a predikcia nadchádzajúcej poruchy. Avšak to len za podmienky, že sa už takáto porucha alebo havária stala aspoň raz v minulosti. Pomocou metód strojového učenia dokáže systém MTELL spracovať obrovské množstvo dát z meraní. Zjednodušene povedané – spracuje ľubovoľný počet online meraní a hodnôt, kde nie je nutné, aby boli veličiny od seba úmerné alebo závislé a preklolí ich do jednej krivky pravdepodobnosti (obr. č. 2).

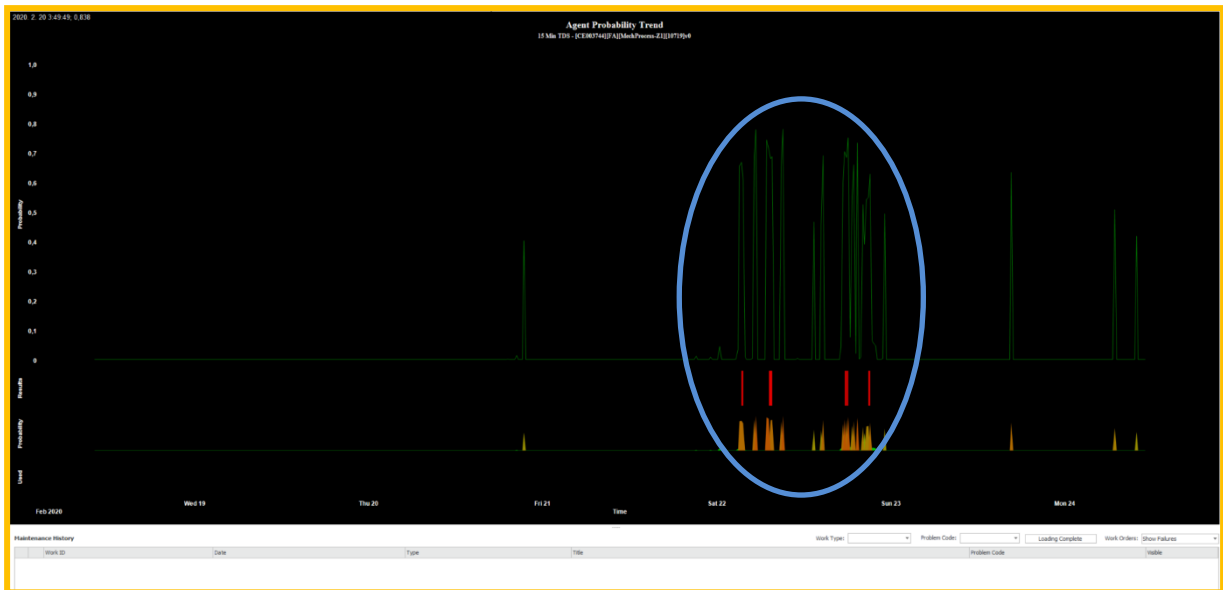
Obr. č. 4 – Krivka pravdepodobnosti poruchy upchávky

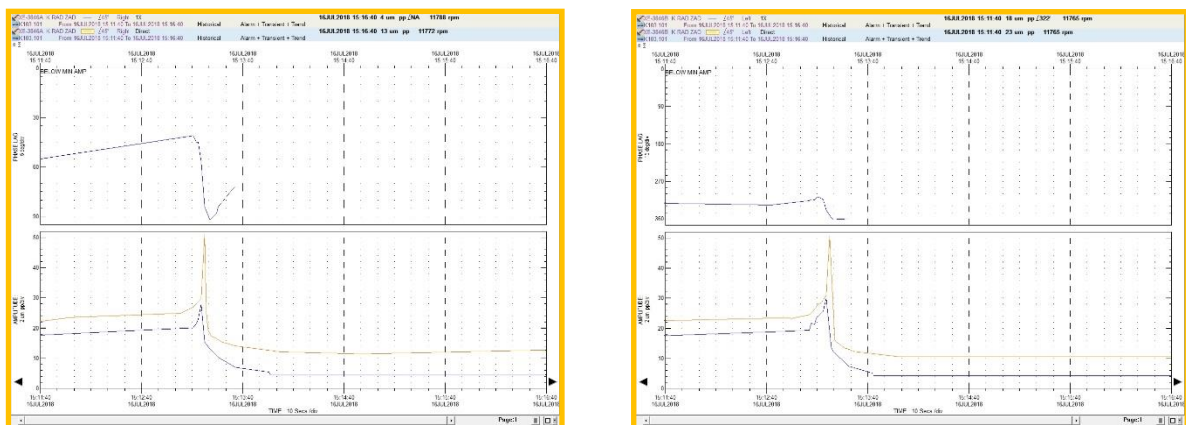
Obr. č. 5 : Radiálne vibrácie na voľnom konci kompresora v čase udalosti

Nakoľko je kompresor vybavený komplexným diagnostickým systémom Bently Nevada – System1, mechanický chod a stav kompresora bol preverený samozrejme aj diagnostickou kontrolou, na základe ktorej sústrojenstvo kompresora nevykazovalo známky anomálií a z pohľadu relatívnych vibrácií mohlo byť naďalej štandardne prevádzkované. Aj napriek ustáleným trendom vibrácií, ktoré boli v norme, kompresor nedosahoval optimálne výkonové parametre, ktoré ale na druhej strane nepredstavovali podstatné obmedzenia pre chod výrobnjej jednotky. Z tohto dôvodu bolo zástupcami prevádzky a údržby rozhodnuté vo výrobe pokračovať, no s obmedzeniami v prevádzkovaní a so zvýšenou monitorovacou aktivitou. Stále však pretrvávali vážne podozrenia na poškodenie stroja, ktoré sa neskôr aj potvrdili. Z hľadiska vibrodiagnostiky turbosústrojenstvo bolo od predchádzajúcej generálnej revízie v roku 2017 prevádzkované s ustáleným trendom všetkých sledovaných vibračných parametrov. Pričom merané hodnoty relatívnych vibrácií vo všetkých radiálnych smeroch sa pohybovali pri nefiltrovaných vibráciách do 25 μm , a to všetko pri výrobcom stanovených hraniciach 80 μm pre Výstrahu a 130 μm pre Nebezpečenstvo.

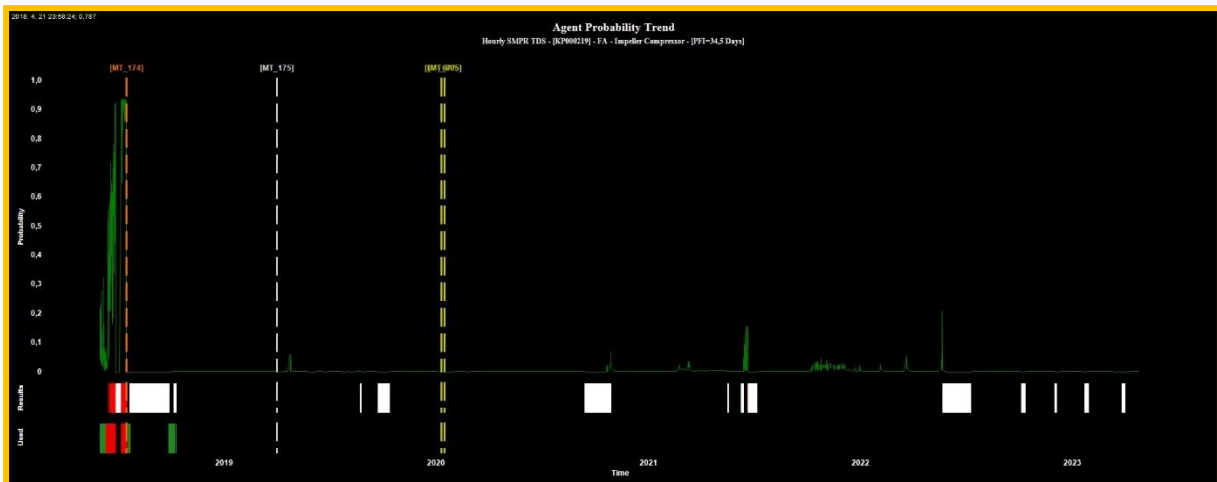
Obr. č. 10: Priebeh pravdepodobnosti pre túto poruchu po spustení do prevádzky

Keďže obmedzenie tejto metódy je v skutočnosti, že sledovaná udalosť sa musí aspoň raz vyskytnúť, tak nás zaujíma situácia po oprave. Na nasledovnom obrázku je krivka pravdepodobnosti od spustenia do prevádzky po oprave až do súčasnosti.

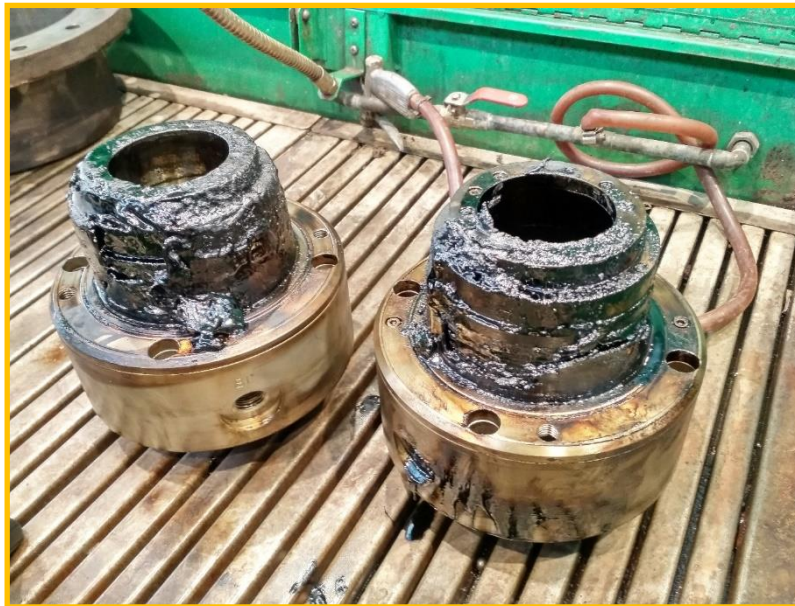
Obr. č. 10: Príklad znečistených mechanických upchávok z tohto čerpadla

Údaje o vibráciách, získané cez on-line monitorovací systém, umožňujú spoľahlivo predpovedať výskyt porúch ako nevývaha (zanášanie obežných kolies), nesúososť či poškodenia ložísk. No pomerne častou poruchou je zlyhanie mechanických upchávok. Táto porucha sa ale zjavne zväčšenými vibráciami prejavuje až pri veľmi rozvinutej poruche, keď v dôsledku znečistenia už dochádza k veľkej netesnosti a znečisteniu upchávok.

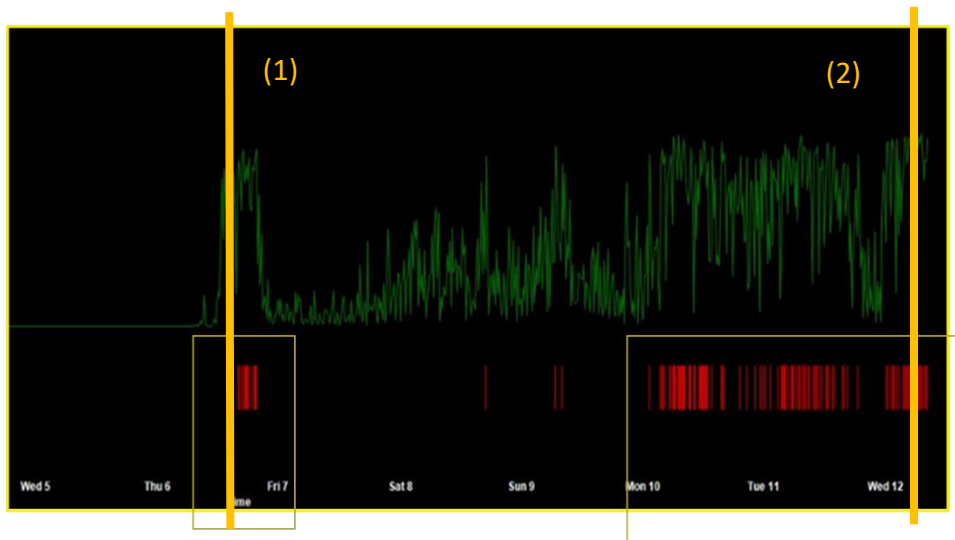
Obr. č. 12: Zobrazenie trendu pravdepodobnosti pre zlyhanie upchávkvy

Na obrázku č. 11 je zobrazená krivka pravdepodobnosti ako výstup z tohto agenta pre zlyhanie upchávky. Je vidno, že prvý alarm prišiel 6.8.2020 okolo 16:00. Tento alarm je možné interpretovať v zmysle, že zaznamenané trendy jednotlivých veličín, po matematickom spracovaní, naznačujú pravdepodobnosť zlyhania upchávky nad 40 % (1). Na grafe je dosiahnutie hodnoty pre alertovanie zobrazené červenou čiarou v spodnej časti grafu pod zobrazením krivky pravdepodobnosti. A 12.8.2020 vonkajší operátor zaznamenal únik média cez upchávku čerpadla (2), čím bola potvrdená predikcia tohto agenta.

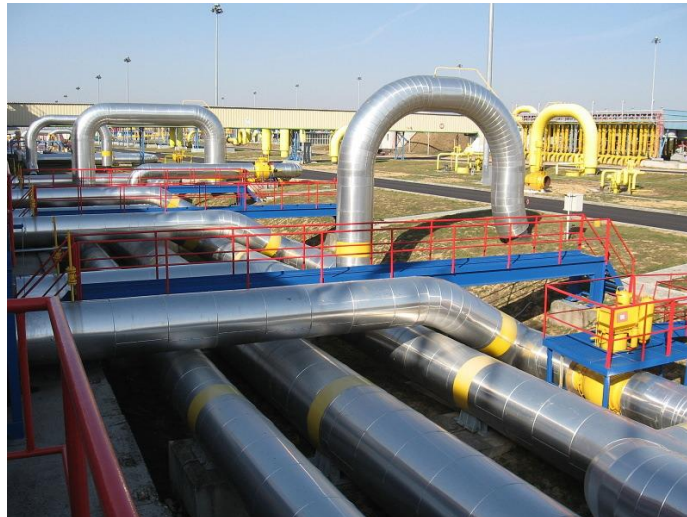
Obr. 2 Potrubný dvor kompresorovej stanice

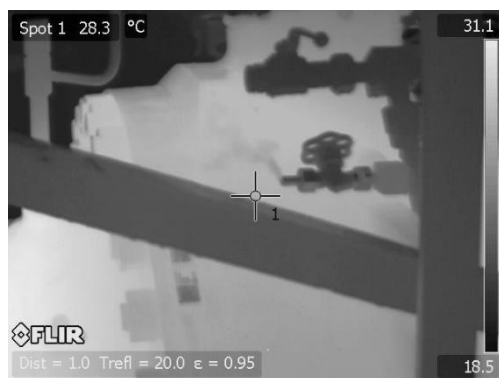
Obr. 3. Identifikácia úniku

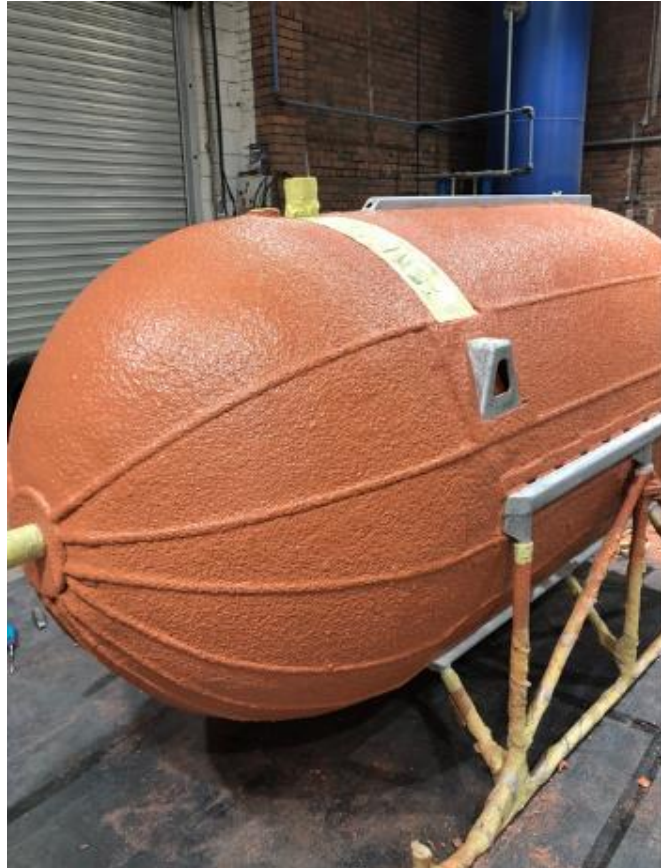
Obr. 2 Aplikácia produktu Belzona 5871 na komplikovanú plochu

Ak by bola potreba, môže byť aplikovaná za prevádzky na živé potrubie (počas nanášania by teplota nemala byť vyššia 90°C). Údržba takejto natierateľnej izolácie je jednoduchšia, menej náročná na čas a aj tých odborníkov... Nie je to náhrada za každú izoláciu a každý prípad teplo/chlad, ktorý sa pri potrubíach vyskytne, ale určite sa nájde veľa možností, kde benefity tohto produktu užívateľ ocení (obr. 1 a 2).

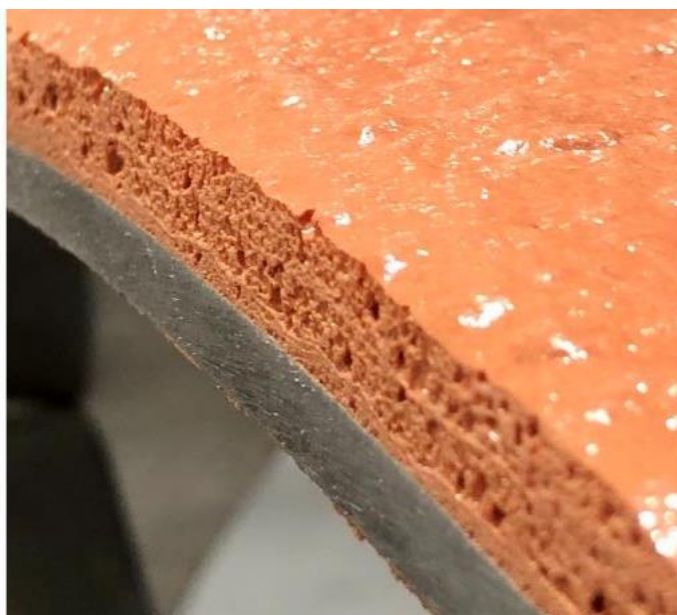
Obr. 3 Izolácia v priereze

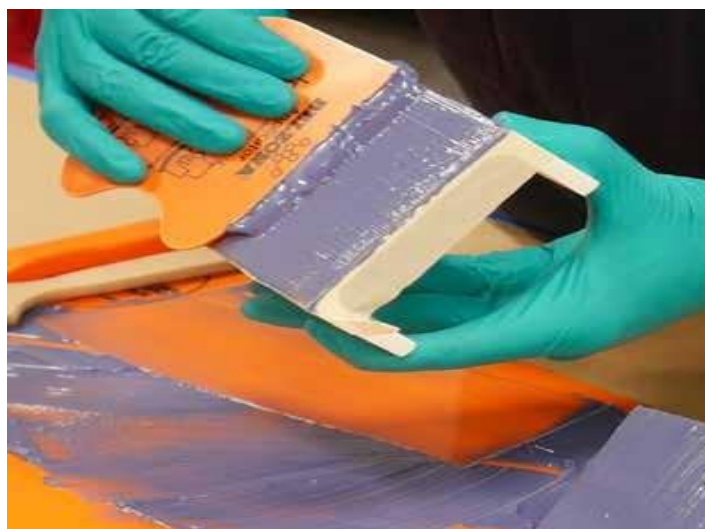
Obr. 5 Aplikácia produktu Belzona 7311

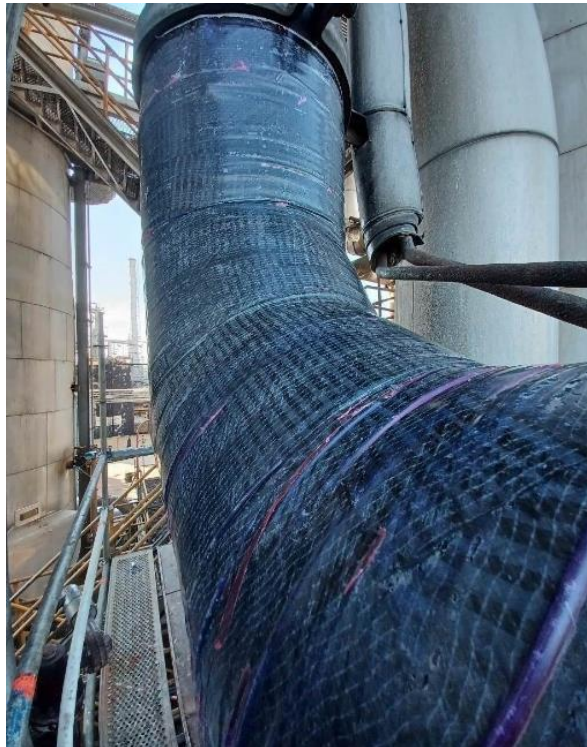
Obr. 8. Po nanesení vrstiev z uhlíkových a sklenených vlákien je potrebné, aby tieto vytvrdli pod špeciálnou umelohmotnou páskou

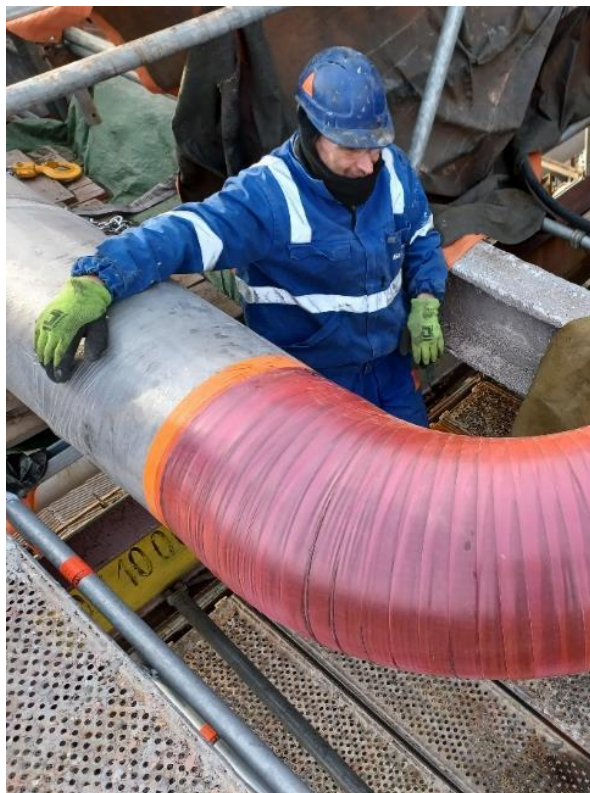
Obr. 9. Finálna podoba systému Belzona SuperWrap II

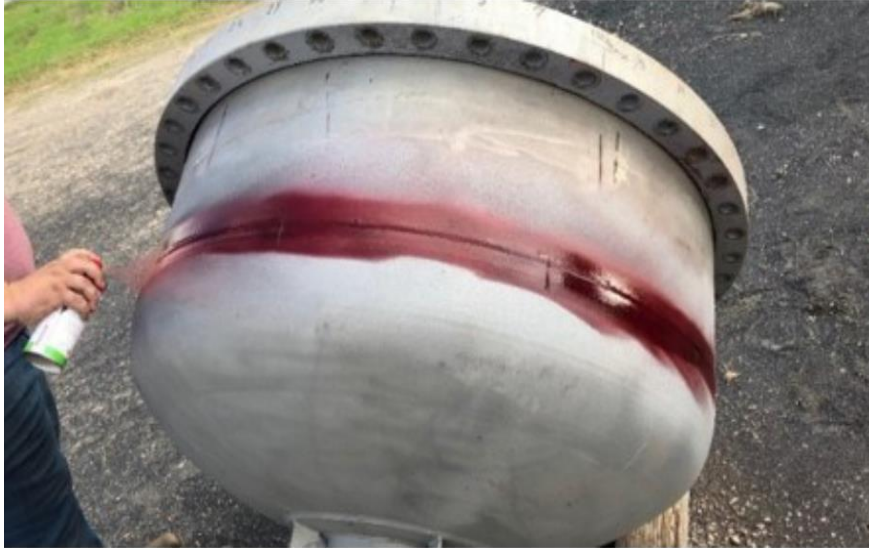
Obr. 10 Prasknuté veko výmenníka

Pre zaujímavosť ešte spomenieme, ako naši kolegovia opravili prasknutú hlavu výmenníka (novú ocenili na 72 000 € a čas dodávky na 6 mesiacov, obr. 10). Oprava samotnej praskliny sa uskutočnila klasickým spôsobom spolu so zatmelením. Potom bol aplikovaný systém Belzona SW II z oboch strán, v 6 vrstvách v priebehu pár dní. Vzhľadom na chemicky agresívne médium bol z vnútornej strany nanesený ešte produkt Belzona 1593 (obr. 11 a 12).

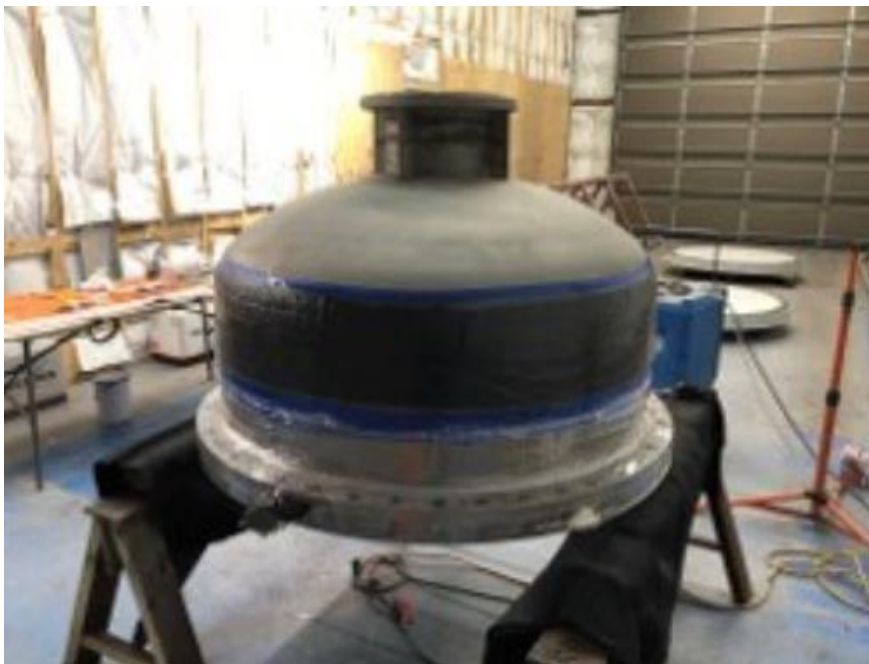
Obr. 11 Systém Belzona SW II aplikovaný z oboch strán veka

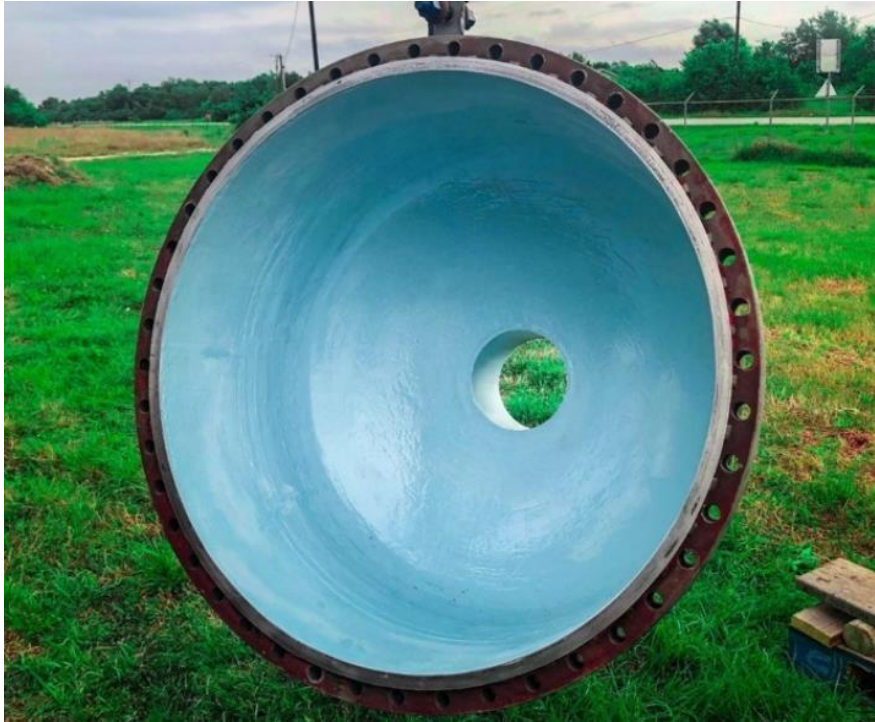
Obr. 12 Opravené veko s vnútorným náterom Belzona 1593
